**Naturbørnehaven Solstrålen**

# Legepladsinspektionsrapport

**Legepladsens adresse: Kirkebyvej 56, 9620 Ålestrup**  
**Kontaktperson: Lene Kølkær Thaarup**  
**Inspektion: Orla Jensen**  
**Inspektionsdato: 27-04-2021**

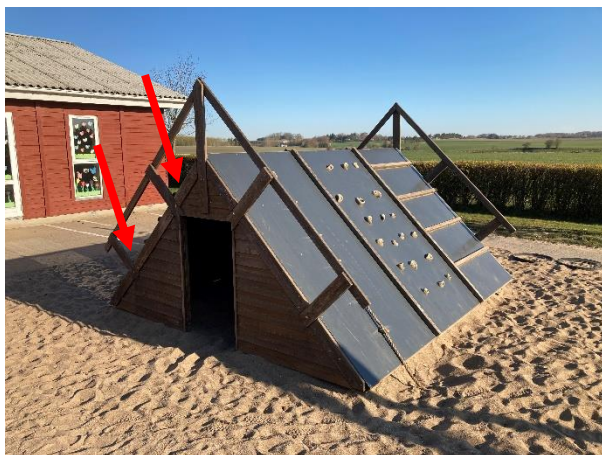
Foto 1

**Oversigtsbillede: Klatretag**

**Bemærkninger:** Ja X Nej

Mærke/ årgang: Batjuma, 2011

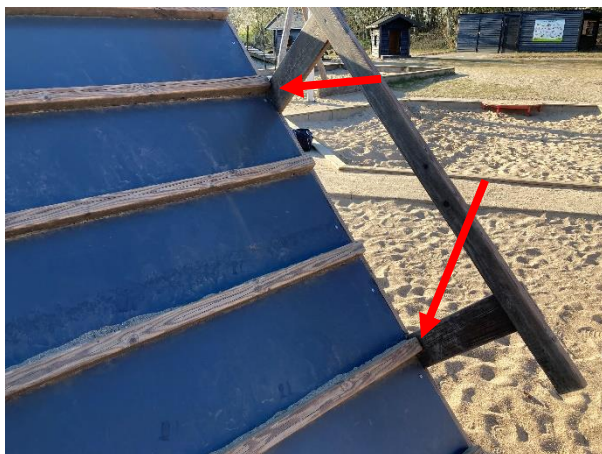
Foto 2

**Problemstilling:**

Risiko for kvælningsulykke.  
Anoraksnoren kan fanges i den ene side ved legehusets tag.

**Krav i standard:**

DS/EN 1176-1 pkt. 4.2.7.3. Fastklemning af tøj/hår  
DS/EN 1176-1 D.3.2.3. Tage

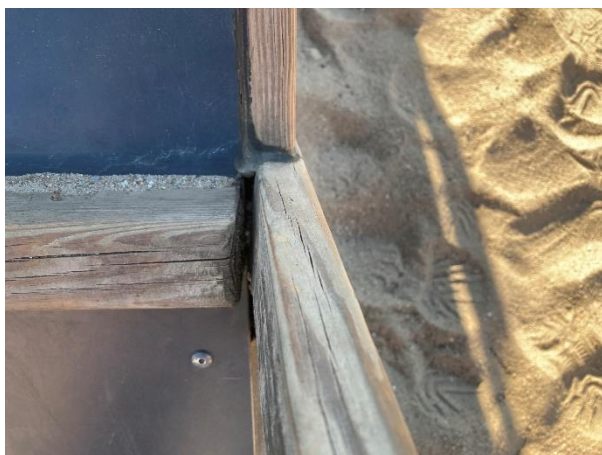
Foto 3

Se tekst ovenfor

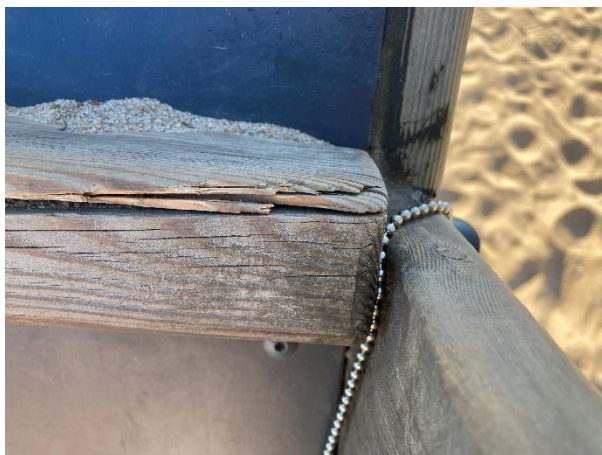
Foto 4

Se tekst ovenfor

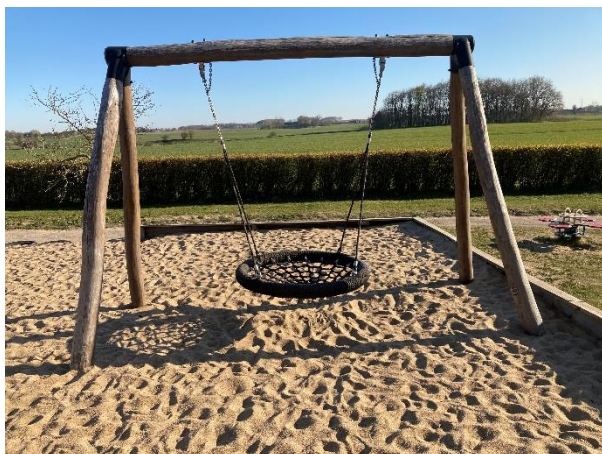
Foto 5

Oversigtsbillede: Redegyng			
Inspektion foretaget i.h.t. følgende standarder:			
DS/EN 1176 del 1 Generelle krav			X
DS/EN 1176 del 2 Gynger			X
DS/EN 1176 del 3 Rutsjebaner			
DS/EN 1176 del 4 Svævebaner			
DS/EN 1176 del 5 Karruseller			
DS/EN 1176 del 6 Vipper			
DS/EN 1176 del 7 Insp. og vedligehold			X
DS/EN 1176 del 10 Lukkede systemer			
DS/EN 1176 del 11 3-D Klatretræ			
<b>Bemærkninger:</b>			
<b>Ja</b>		<b>Nej</b>	<b>X</b>
Mærke/ årgang: Batjuma, 2018

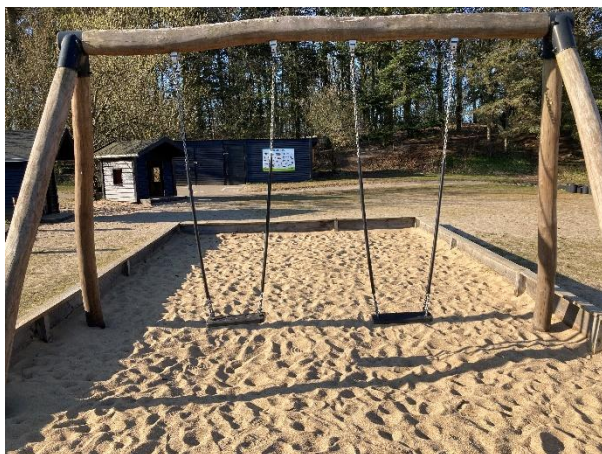
Foto 6

Oversigtsbillede: Gyng			
Inspektion foretaget i.h.t. følgende standarder:			
DS/EN 1176 del 1 Generelle krav			X
DS/EN 1176 del 2 Gynger			X
DS/EN 1176 del 3 Rutsjebaner			
DS/EN 1176 del 4 Svævebaner			
DS/EN 1176 del 5 Karruseller			
DS/EN 1176 del 6 Vipper			
DS/EN 1176 del 7 Insp. og vedligehold			X
DS/EN 1176 del 10 Lukkede systemer			
DS/EN 1176 del 11 3-D Klatretræ			
<b>Bemærkninger:</b>			
<b>Ja</b>		<b>Nej</b>	<b>X</b>
Mærke/ årgang: Batjuma, 2018

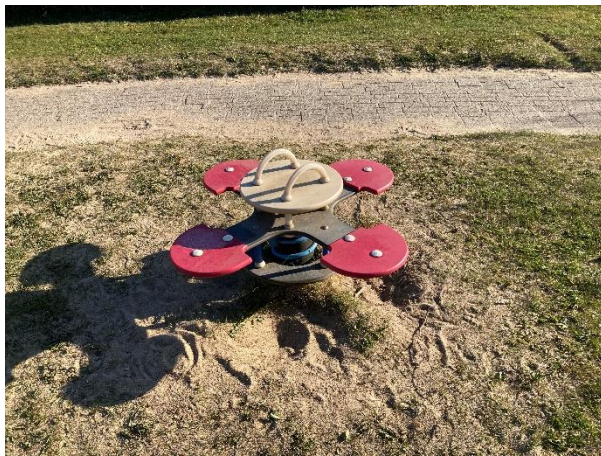
Foto 7

**Oversigtsbillede: Vippe**

**Bemærkninger:** Ja  Nej  X

Mærke/ årgang: Kompan

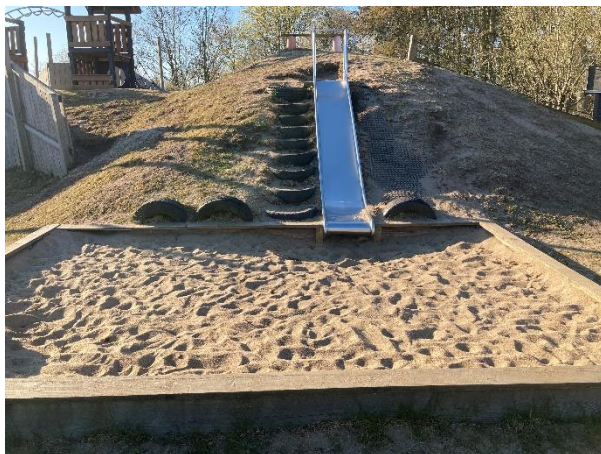
Foto 8

**Oversigtsbillede: Rutsjebane**

**Bemærkninger:** Ja  Nej  X

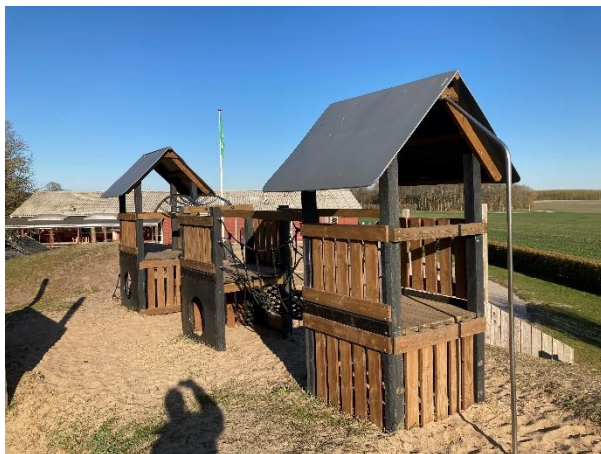
**Oversigtsbillede: Slottet**

Renoveret i 2018

**Bemærkninger:** Ja  X Nej

Mærke/ årgang: 2018 Legepladsmanden

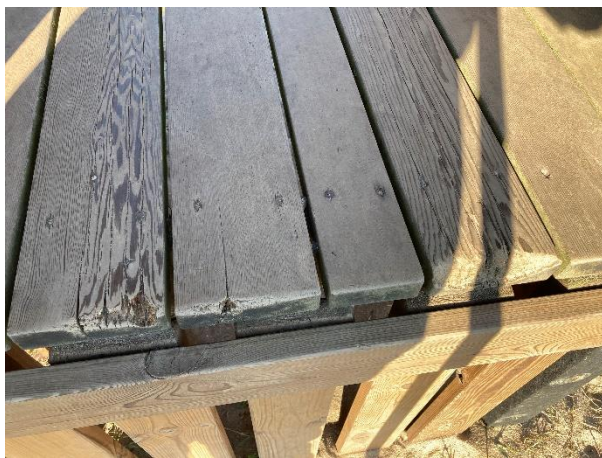
Foto 10

**Problemstilling:**

Flere steder er træværket på platformene nedslidt og i forfald med begyndende råd.

**Krav i standard:**

DS/EN 1176-7 pkt. 8.2.6. Rutinemæssig vedligeholdelse  
 DS/EN 1176-7 pkt. 8.2.7. Korrigerende vedligeholdelse

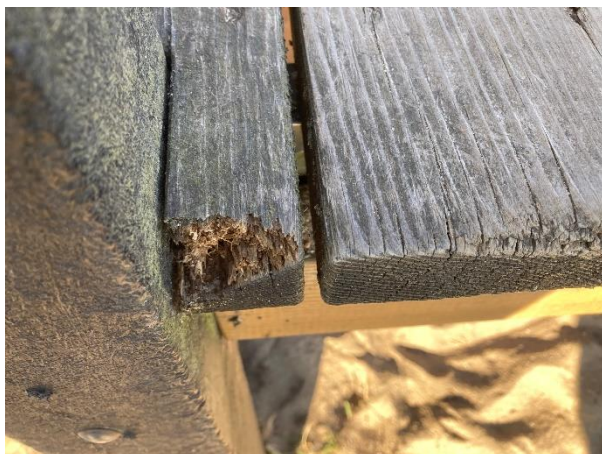
Foto 11

Se tekst ovenfor

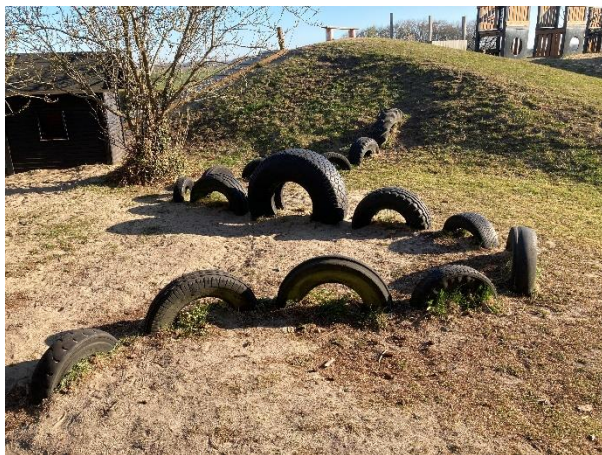
Foto 12

Oversigtsbillede: Dækbane			
Inspektion foretaget i.h.t. følgende standarder:			
DS/EN 1176 del 1 Generelle krav			X
DS/EN 1176 del 2 Gynger			
DS/EN 1176 del 3 Rutsjebaner			
DS/EN 1176 del 4 Svævebaner			
DS/EN 1176 del 5 Karruseller			
DS/EN 1176 del 6 Vipper			
DS/EN 1176 del 7 Insp. og vedligehold			X
DS/EN 1176 del 10 Lukkede systemer			
DS/EN 1176 del 11 3-D Klatre-net			
<b>Bemærkninger:</b>			
Ja		Nej	X
Mærke/ årgang:

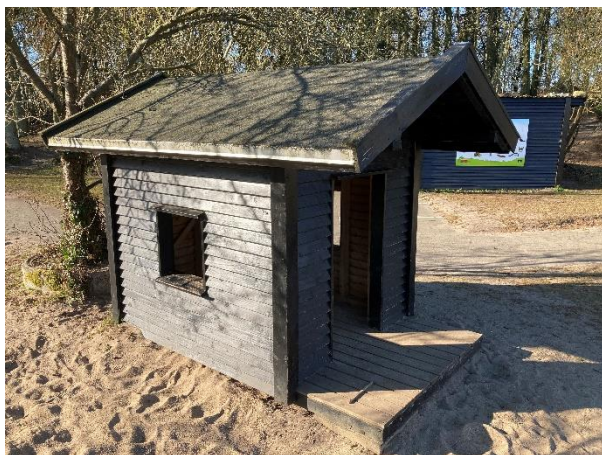
Foto 13

<b>Oversigtsbillede: Legehuse 2 stk.</b>			
Inspektion foretaget i.h.t. følgende standarder:			
DS/EN 1176 del 1 Generelle krav			X
DS/EN 1176 del 2 Gynger			
DS/EN 1176 del 3 Rutsjebaner			
DS/EN 1176 del 4 Svævebaner			
DS/EN 1176 del 5 Karruseller			
DS/EN 1176 del 6 Vipper			
DS/EN 1176 del 7 Insp. og vedligehold			X
DS/EN 1176 del 10 Lukkede systemer			
DS/EN 1176 del 11 3-D Klatre-net			
<b>Bemærkninger:</b>			
Ja	X	Nej	
Mærke/ årgang: Solstrålen, 2018

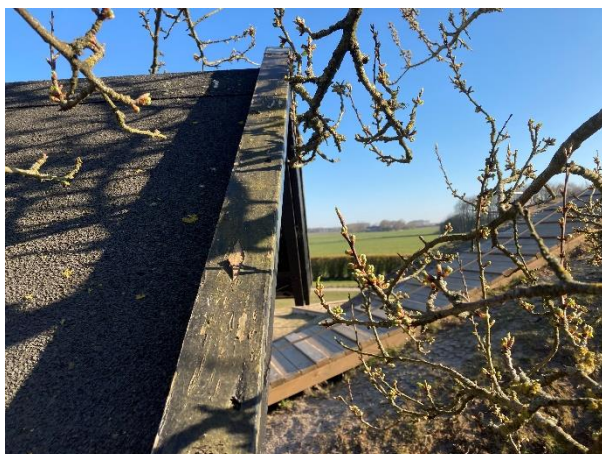
Foto 14

**Problemstilling:**

Træet gror ind i legehuse og slider på taget og bør beskæres.

**Krav i standard:**

DS/EN 1176-1 pkt. 4.2.5. redskabers finish

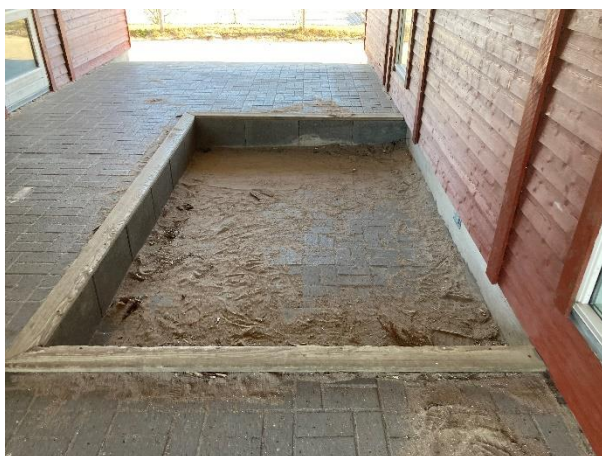
Foto 15

<b>Oversigtsbillede: Sandkasse</b>			
Inspektion foretaget i.h.t. følgende standarder:			
DS/EN 1176 del 1 Generelle krav			X
DS/EN 1176 del 2 Gynger			
DS/EN 1176 del 3 Rutsjebaner			
DS/EN 1176 del 4 Svævebaner			
DS/EN 1176 del 5 Karruseller			
DS/EN 1176 del 6 Vipper			
DS/EN 1176 del 7 Insp. og vedligehold			X
DS/EN 1176 del 10 Lukkede systemer			
DS/EN 1176 del 11 3-D Klatre-net			
<b>Bemærkninger:</b>			
Ja		Nej	X
Mærke/ årgang:
